**DINAS ENERGI DAN SUMBER DAYA MINERAL  
PROVINSI NTT**

## **LAPORAN HASIL PEMERIKSAAN LAPANGAN LOKASI I UP PT.NOVITA KARYA TAGA**

**LOKASI : DESA SANGGARHORHO  
KECAMATAN NANGAPANDA  
KABUPATEN ENDE**

**19 FEBRUARI 2026**

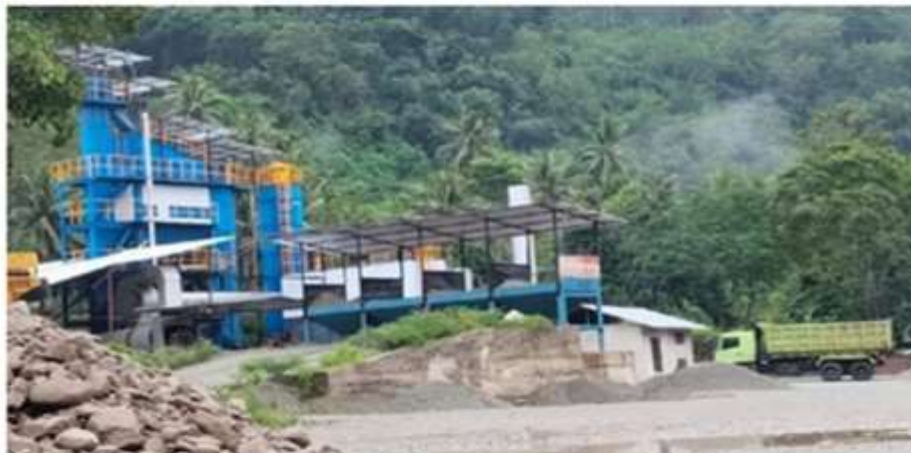
Lokasi tambang Galian C milik PT Novita Karya Taga di Desa Sanggaroro, Kecamatan Nangapanda, Kabupaten Ende (Foto: Antonius Jota/Ekoranttt)

Tambang Galian C yang beroperasi sejak tahun 2010 itu dinilai telah merusak lingkungan dan tanaman warga.

Tobias Nggo, warga Dusun Pisombopo, Desa Sanggaroro mengaku resah dengan keberadaan tambang Galian C karena telah merusak akses jalan dan lahan pertanian.

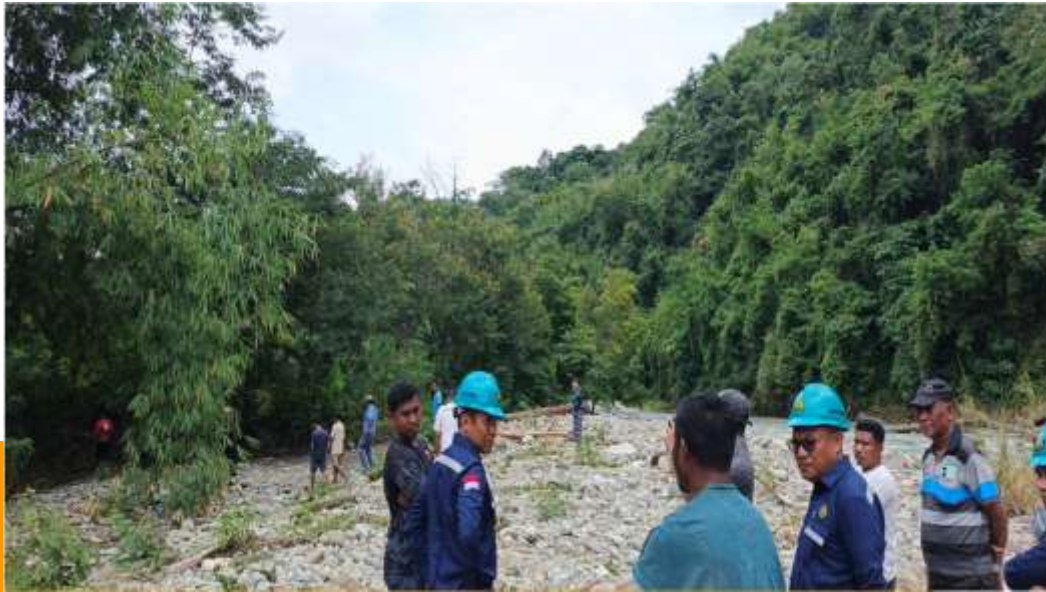
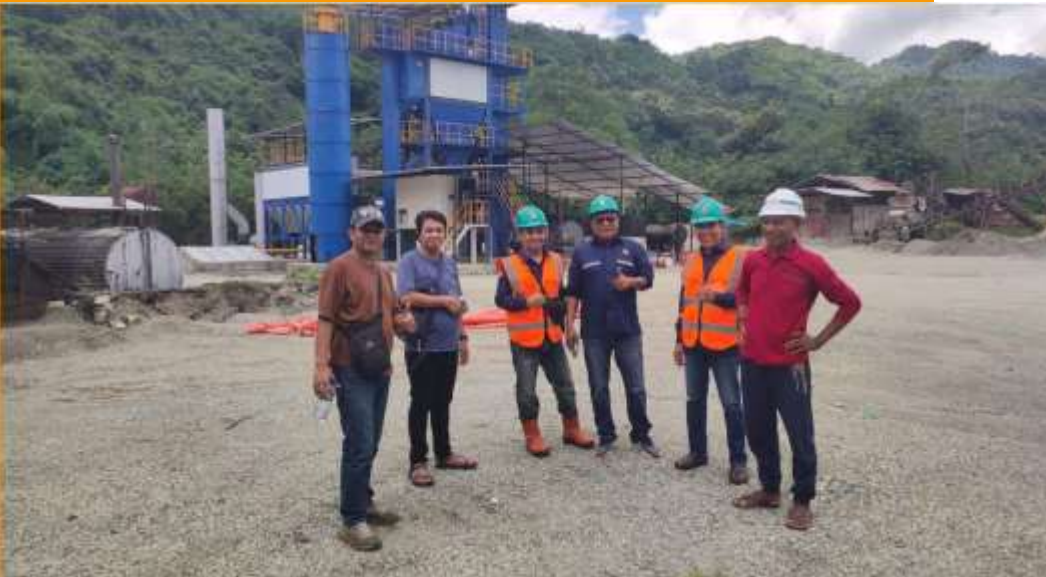
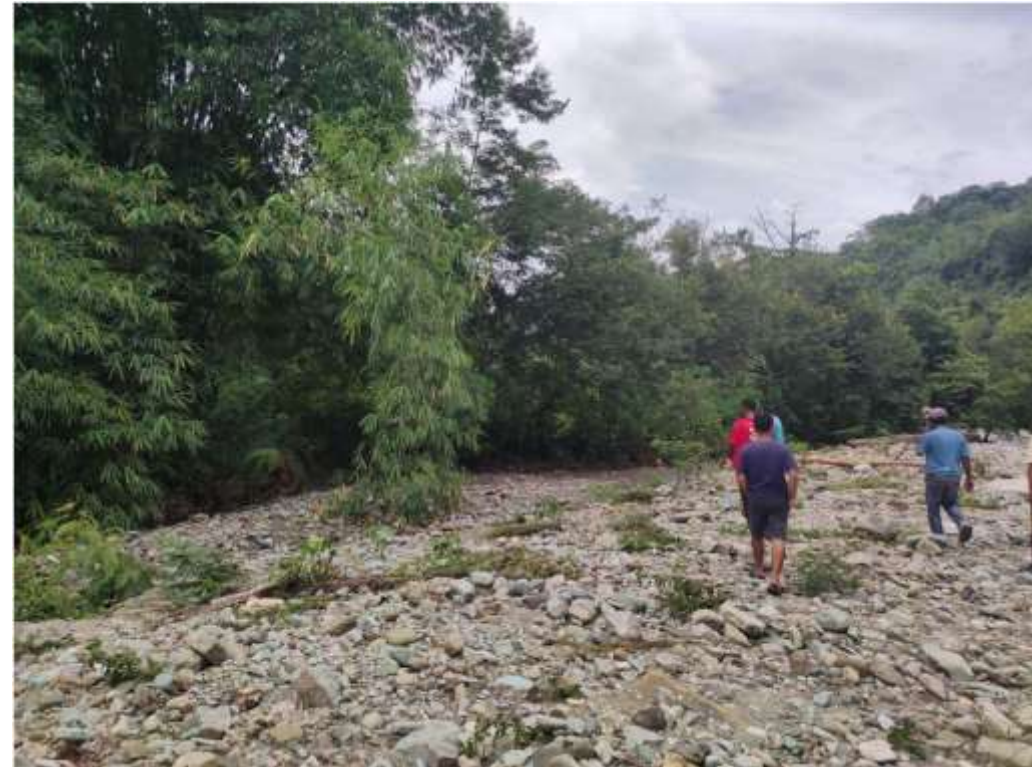
2. Pemerintah Provinsi dalam hal ini Dinas ESDM NTT beserta Inspektur Tambang Kementerian ESDM bersama masyarakat melakukan pengecekan lapangan langsung dilokasi guna memastikan informasi tersebut

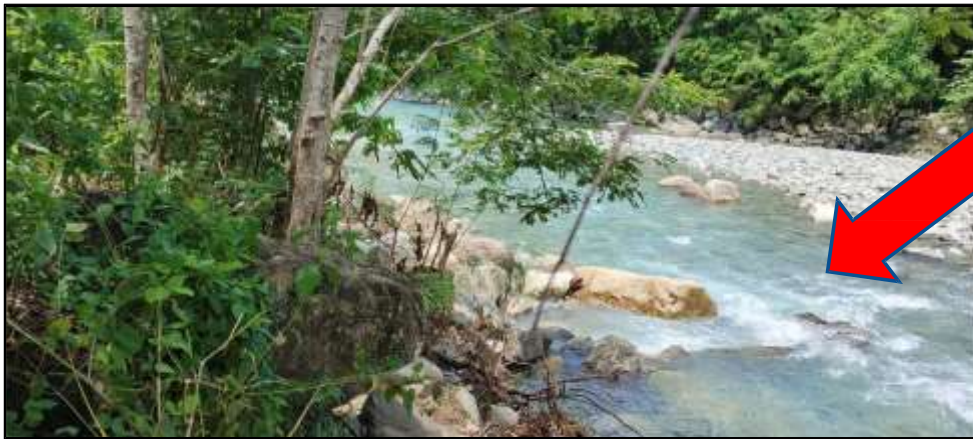
1. Pengecekan dilakukan pada kondisi air sungai, hasil pengecekan lapangan tidak ditemukan adanya pencemaran limbah oli dilokasi sungai. Kondisi air di lapangan menunjukkan tidak adanya kekeruhan air akibat limbah oli. Limbah oli sendiri ditampung oleh PT.Novita Karya Taga pada gudang penyimpanan limbah dan drum penampungan.

Kondisi air sungai yang tidak mengalami kekeruhan akibat limbah oli

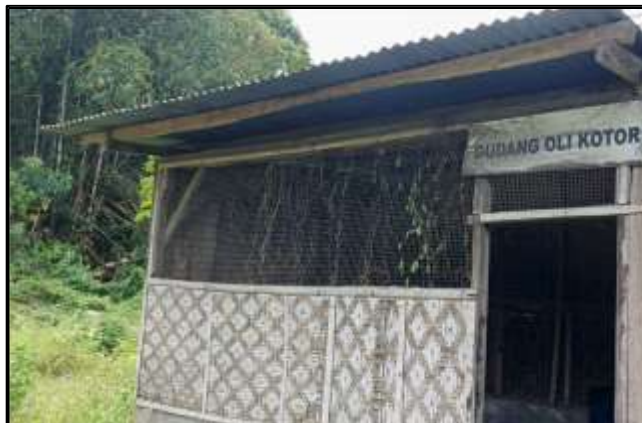
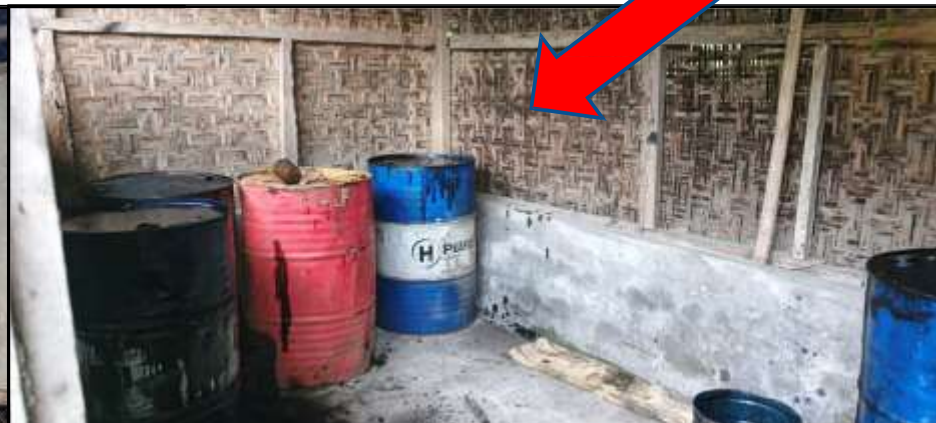
Lokasi Penampungan Limbah Cair PT.Novita Karya Taga

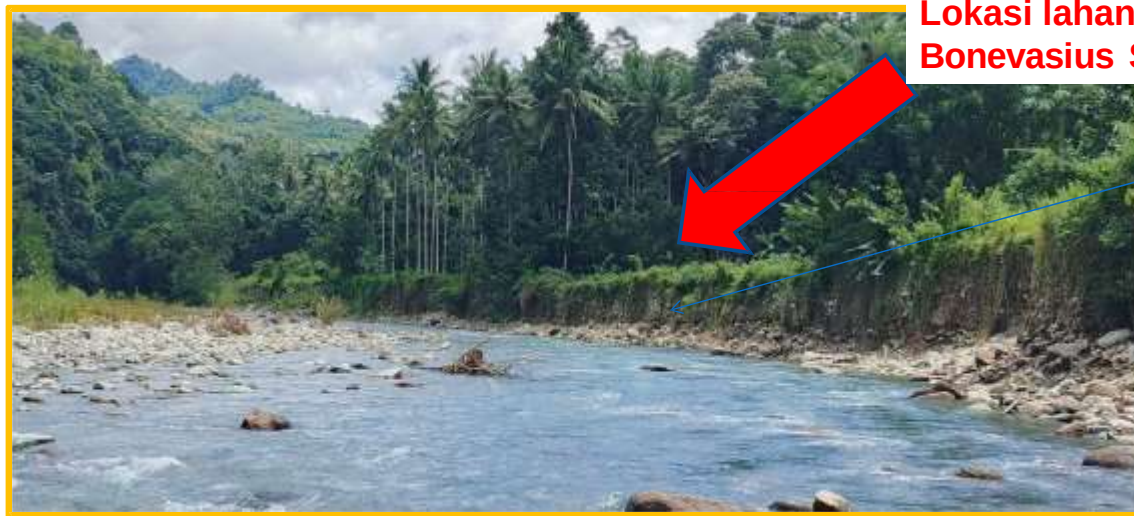
2. Pengecekan dilakukan pada lokasi terdampak yang berada pada lahan Bapak Bonevasius Soi. Hasil pengecekan menunjukkan bahwa terjadi pengikisan pada sisi sempadan sungai dilahan perkebunan kelapa. Lokasi titik ini berada di luar lokasi IUP PT.Novita Karya Taga berjarak  $\pm 376$  meter ke arah utara di hilir lokasi IUP

Lokasi lahan kebun kelapa bapak Bonevasius Soi

Area yang mengalami pengikisan

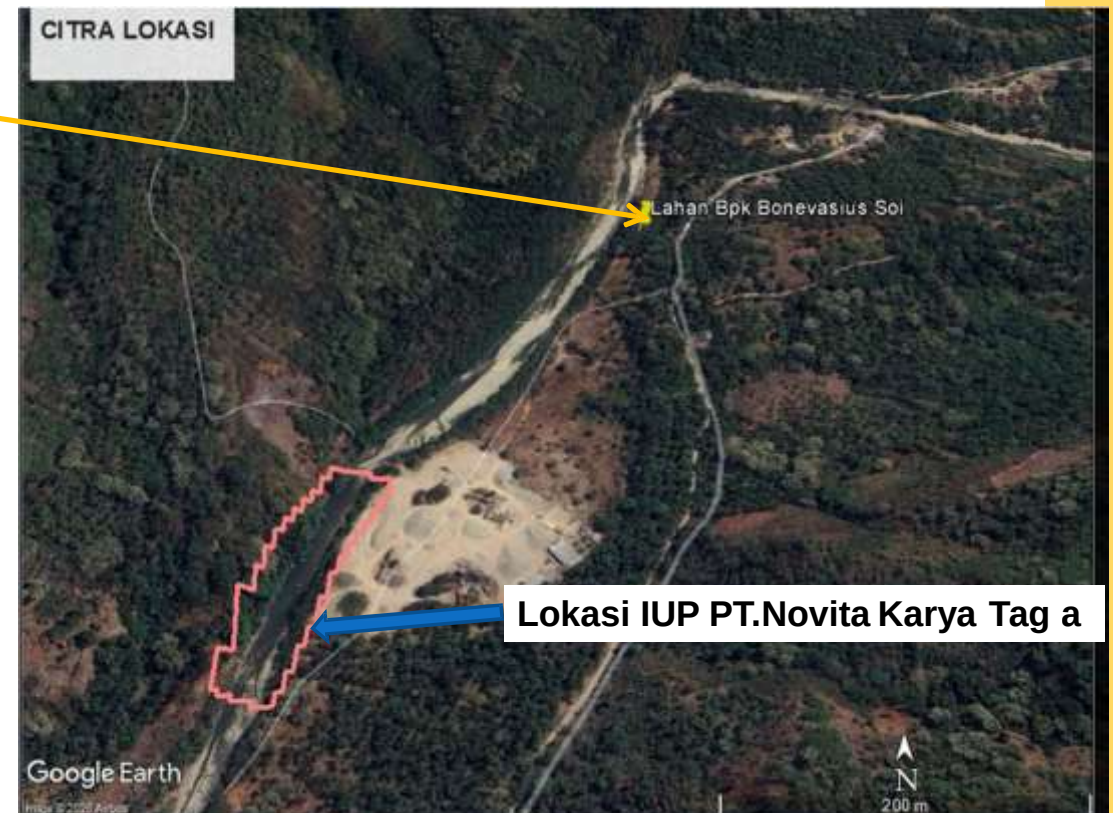
Lokasi IUP PT.Novita Karya Tag a

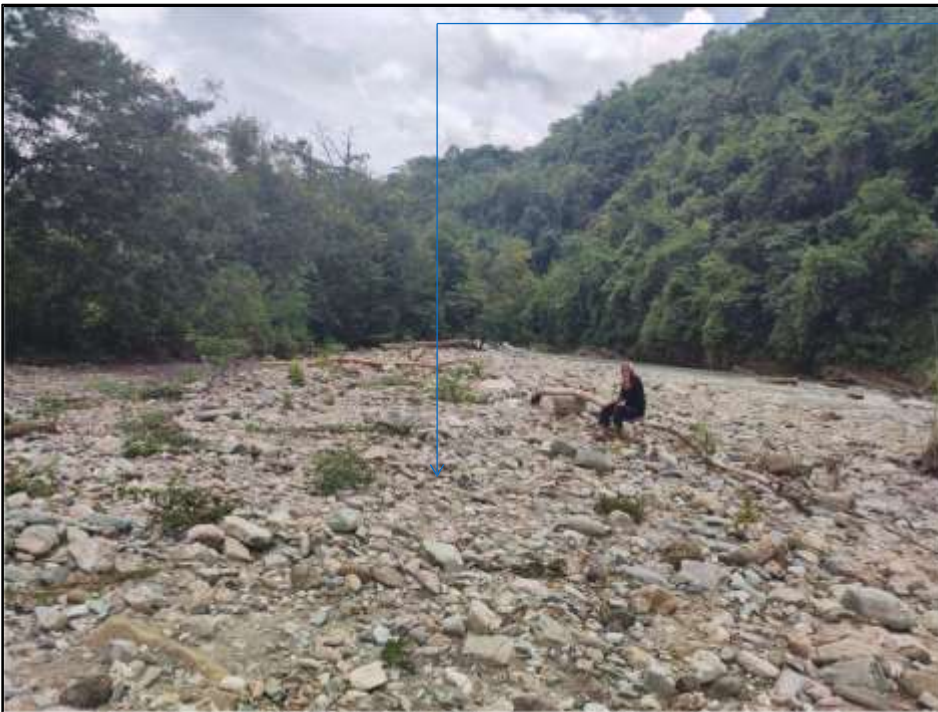
3. Pengecekan dilakukan pada lokasi terdampak lainnya Pada titik lokasi ini berjarak  $\pm 1,2$  km ke arah hulu sungai dan berada jauh di luar lokasi IUP. Pada titik ini terjadi penebalan endapan material yang cukup tinggi pada tengah sungai, sehingga pada saat musim penghujan menyebabkan banjir akibat kenaikan air sungai dan mengikis lahan warga di sisi sempadan sungai

Area yang mengalami penebalan endapan material akibat sedimentasi di tengah sungai

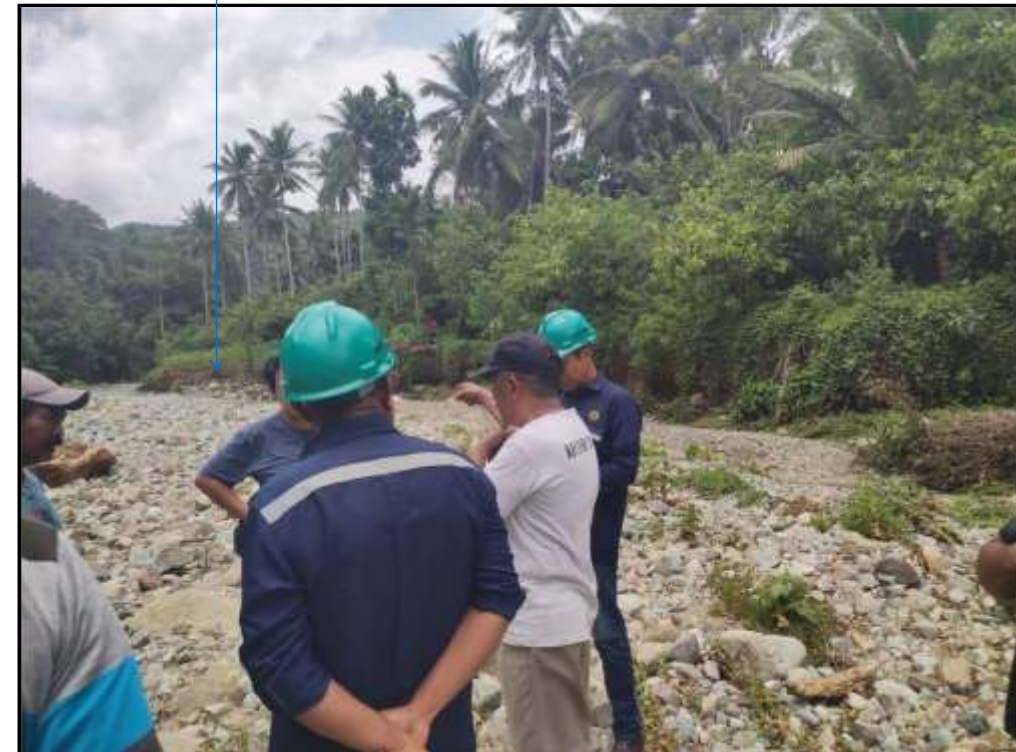
Area yang mengalami pengikisan

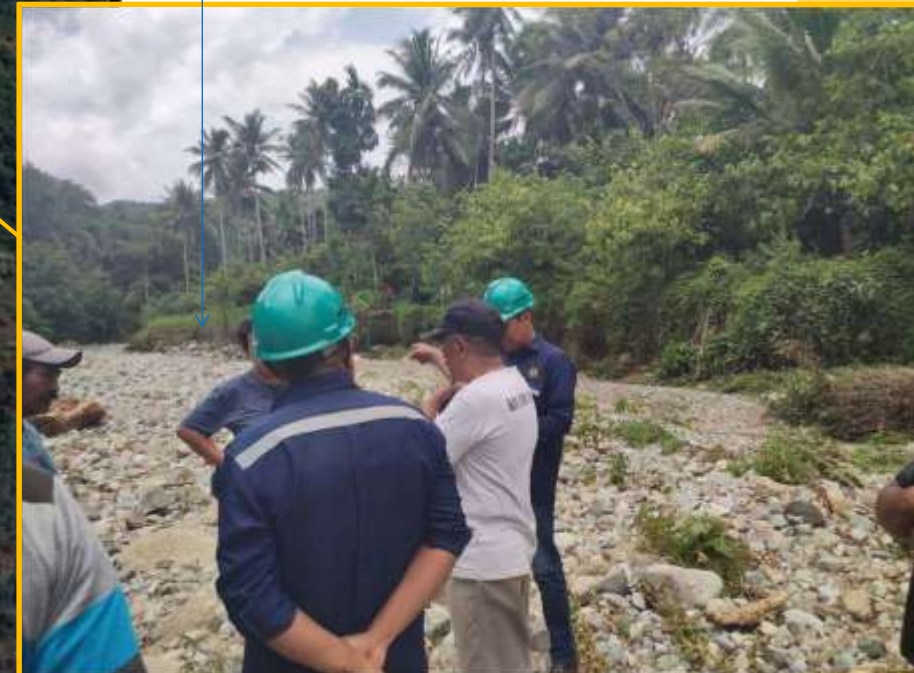
CITRA LOKASI

Jarak Lokasi IUP dengan area terdampak berjarak  $\pm 1,2$  km ke arah hulu sungai

Titik Lokasi Terdampak

Area yang mengalami pengikisan

Lokasi IUP PT.Novita Karya Taga

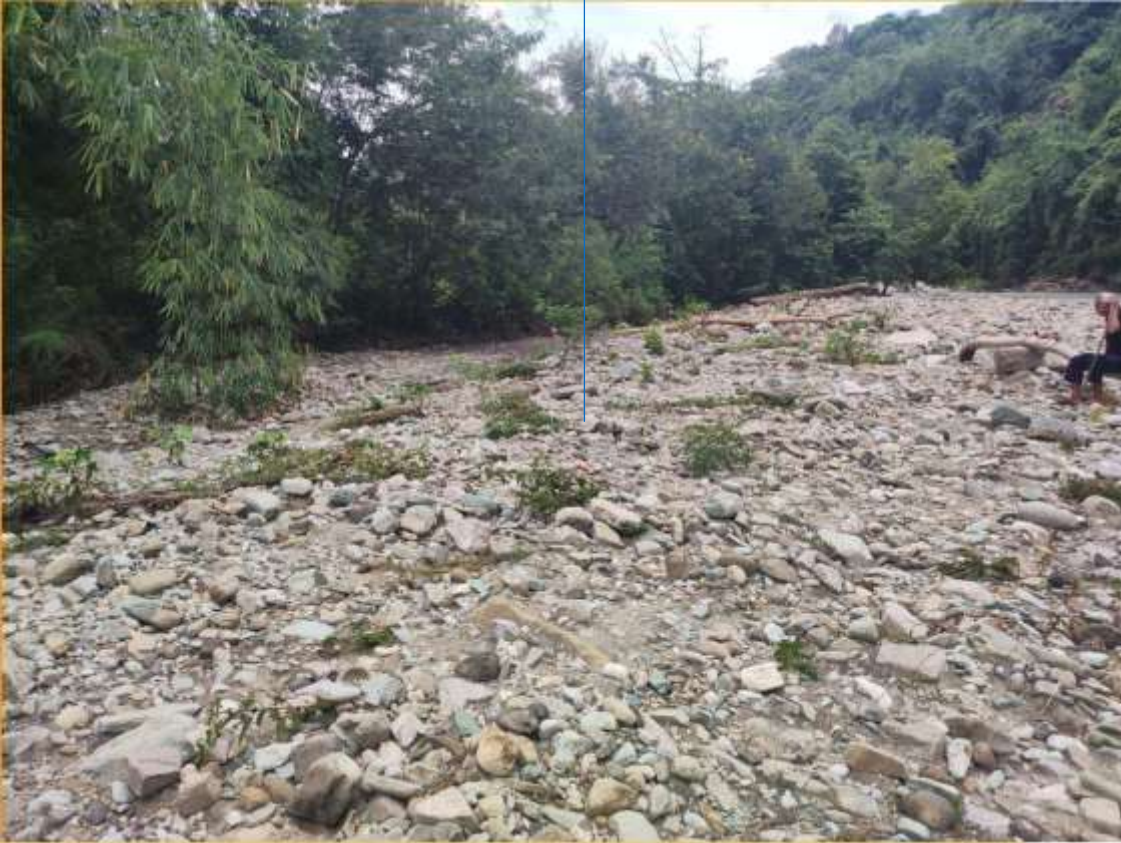
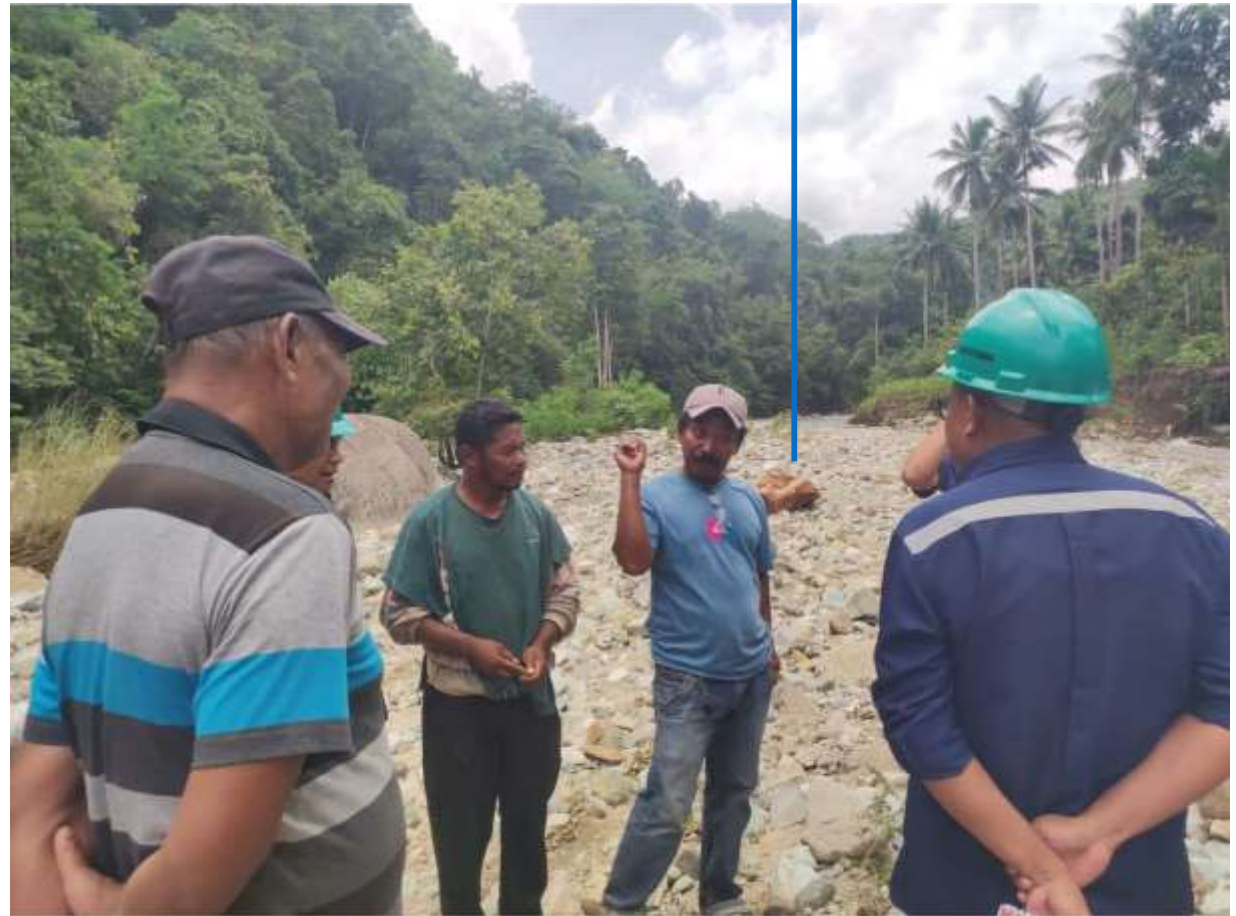
**KONDISI TENGAH SUNGAI PADA BAGIAN HULU SUNGAI  
YANG TERDAPAT PENEBALAN ENDAPAN SUNGAI**
